SOZi 《ご留意事項について》

商品について

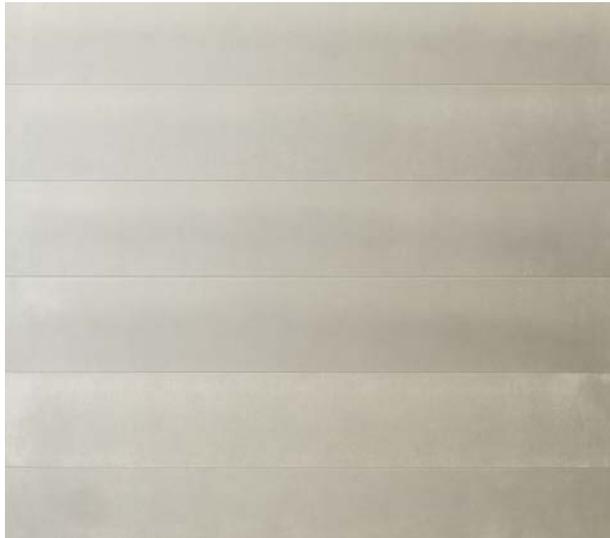
白い模様の偏り

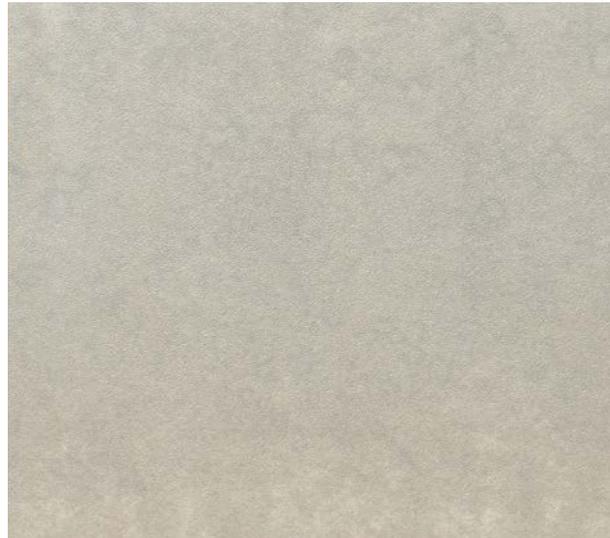
外観模様

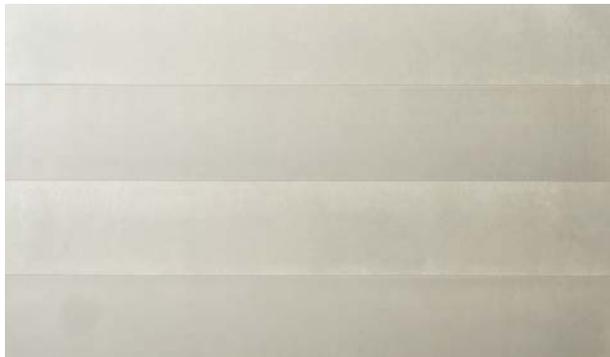
板毎の色のバラツキ

- ・一枚一枚の色味や模様の出方、風合いが異なりますが、製造上色味や模様の出方、風合いの近い商品がかたよって出荷される場合があります。施工時に色味等のバランスを確認して配置をご検討の上、施工することをおすすめします。
- ・補修する面積は最小限としてください。補修塗料はイメージ色で調色していますので、補修面積が大きくなると違和感が生じます。

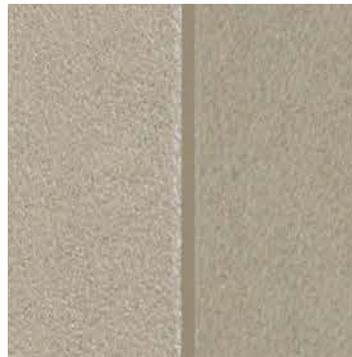
同質出隅 面取り部 塗料色

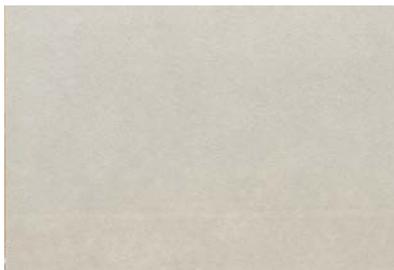
筋状の痕（横筋）

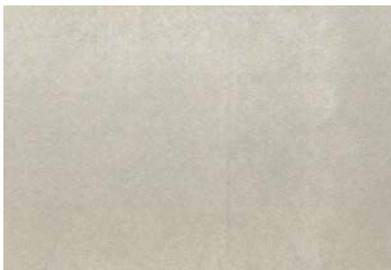
筋状の痕（縦筋）

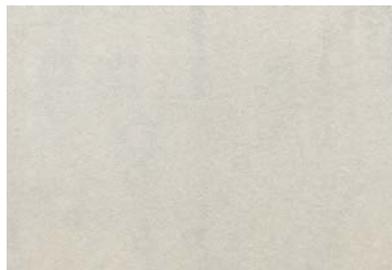
筋状の痕（縦筋）

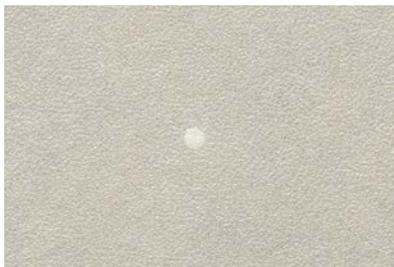
塗料塊（表面アップ）

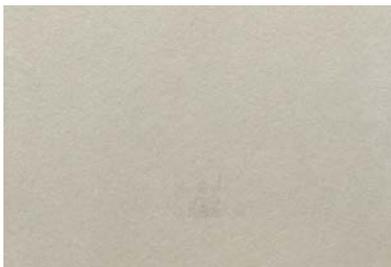
色付着

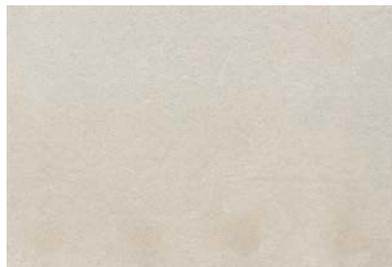
色付着

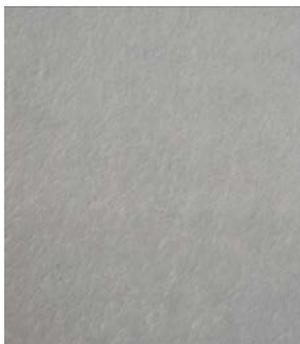
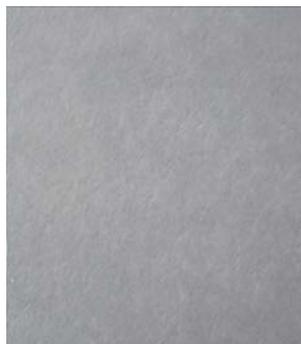
初期（2～3ヵ月）変化

元

初期

- ・製品本体保証の対象となります(色の保証はございません)。
- ・セルフ素コート・クリア塗装仕上げのみで、着色塗装仕上げを施していないため、塗膜の変色・褪色保証対象外となります。
防汚機能・防藻・防カビ機能は発揮します。
- ・本製品は、1枚1枚の色味や模様の出方、風合いが異なります。
- ・色味・模様の出方・風合いの指定はお受けできかねます。また、色味・模様の出方・風合いについての返品・交換も致しかねます。
- ・色味・模様の出方・風合いの近い商品がまとめて納品される場合があります。
- ・補修塗料、シーリング材、釘、スチール出隅は本製品イメージ色の設定となります。
- ・同質出隅の角部は面取り加工を施し、本製品イメージ色で塗装仕上げをしております。
- ・雨水等の水掛かりでの雨染みは目立たないように処理をしておりますが、発生する場合があります。
乾燥すれば元に戻ります。本現象が事由での交換、補修は致しかねます。
- ・着色塗装仕上げを施していないため、製品外観に以下の現象が現れることがあります。品質上の問題はありません。
 - ① 製造上発生する外観模様、色のバラツキ、白い模様の偏り(板上側のみ、板下側のみなど)
 - ② 製造上発生するキズ、小さな穴、小さな凹み
 - ③ 製造上付着する色・サビ・筋状の痕・塗料塊
- ④ 初期(2~3ヵ月)・経年での色味の変化 初期(2~3ヵ月)は紫外線の影響で白っぽく変化する事があります。経年では黒っぽく変化する事があります。
SOZiは初期・経年での色味が変わることがあるため、JIS(A5422) 認証外品となります。

※初期変化と経年変化とは、撮影状況の色の違いにより見え方が異なります。

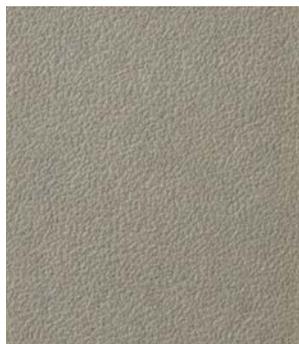
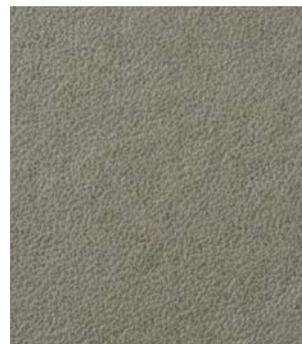
経年変化

元

経年

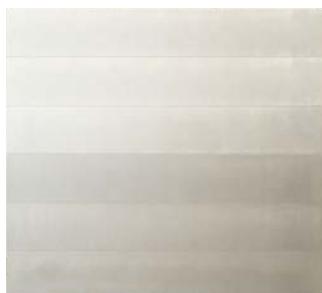
色味等のバランスを確認せずに配置した例

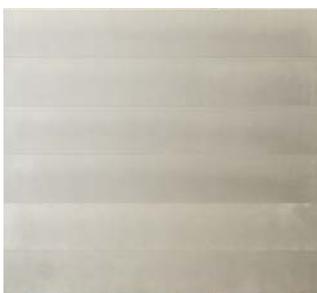
色味等のバランスを確認して配置した例
